# Aislamiento vertical - posibilidades y límites

## RESTAURACIÓN DE CASAS ANTIGUAS SIN MENTIRAS

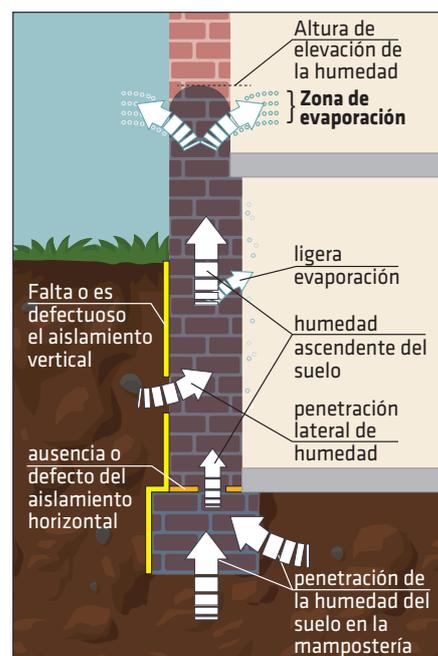
Imagen 1: La humedad del suelo aumenta en la mampostería porosa con aislante horizontal o vertical defectuoso. Se evapora tanto en la parte superior de la zona de evaporación como en el interior de la pared del sótano.

La experiencia en la construcción demuestra que en el caso de los edificios con una antigüedad de 30 a 50 años, ocurre exactamente lo contrario, como se representa claramente en la Imagen 1.

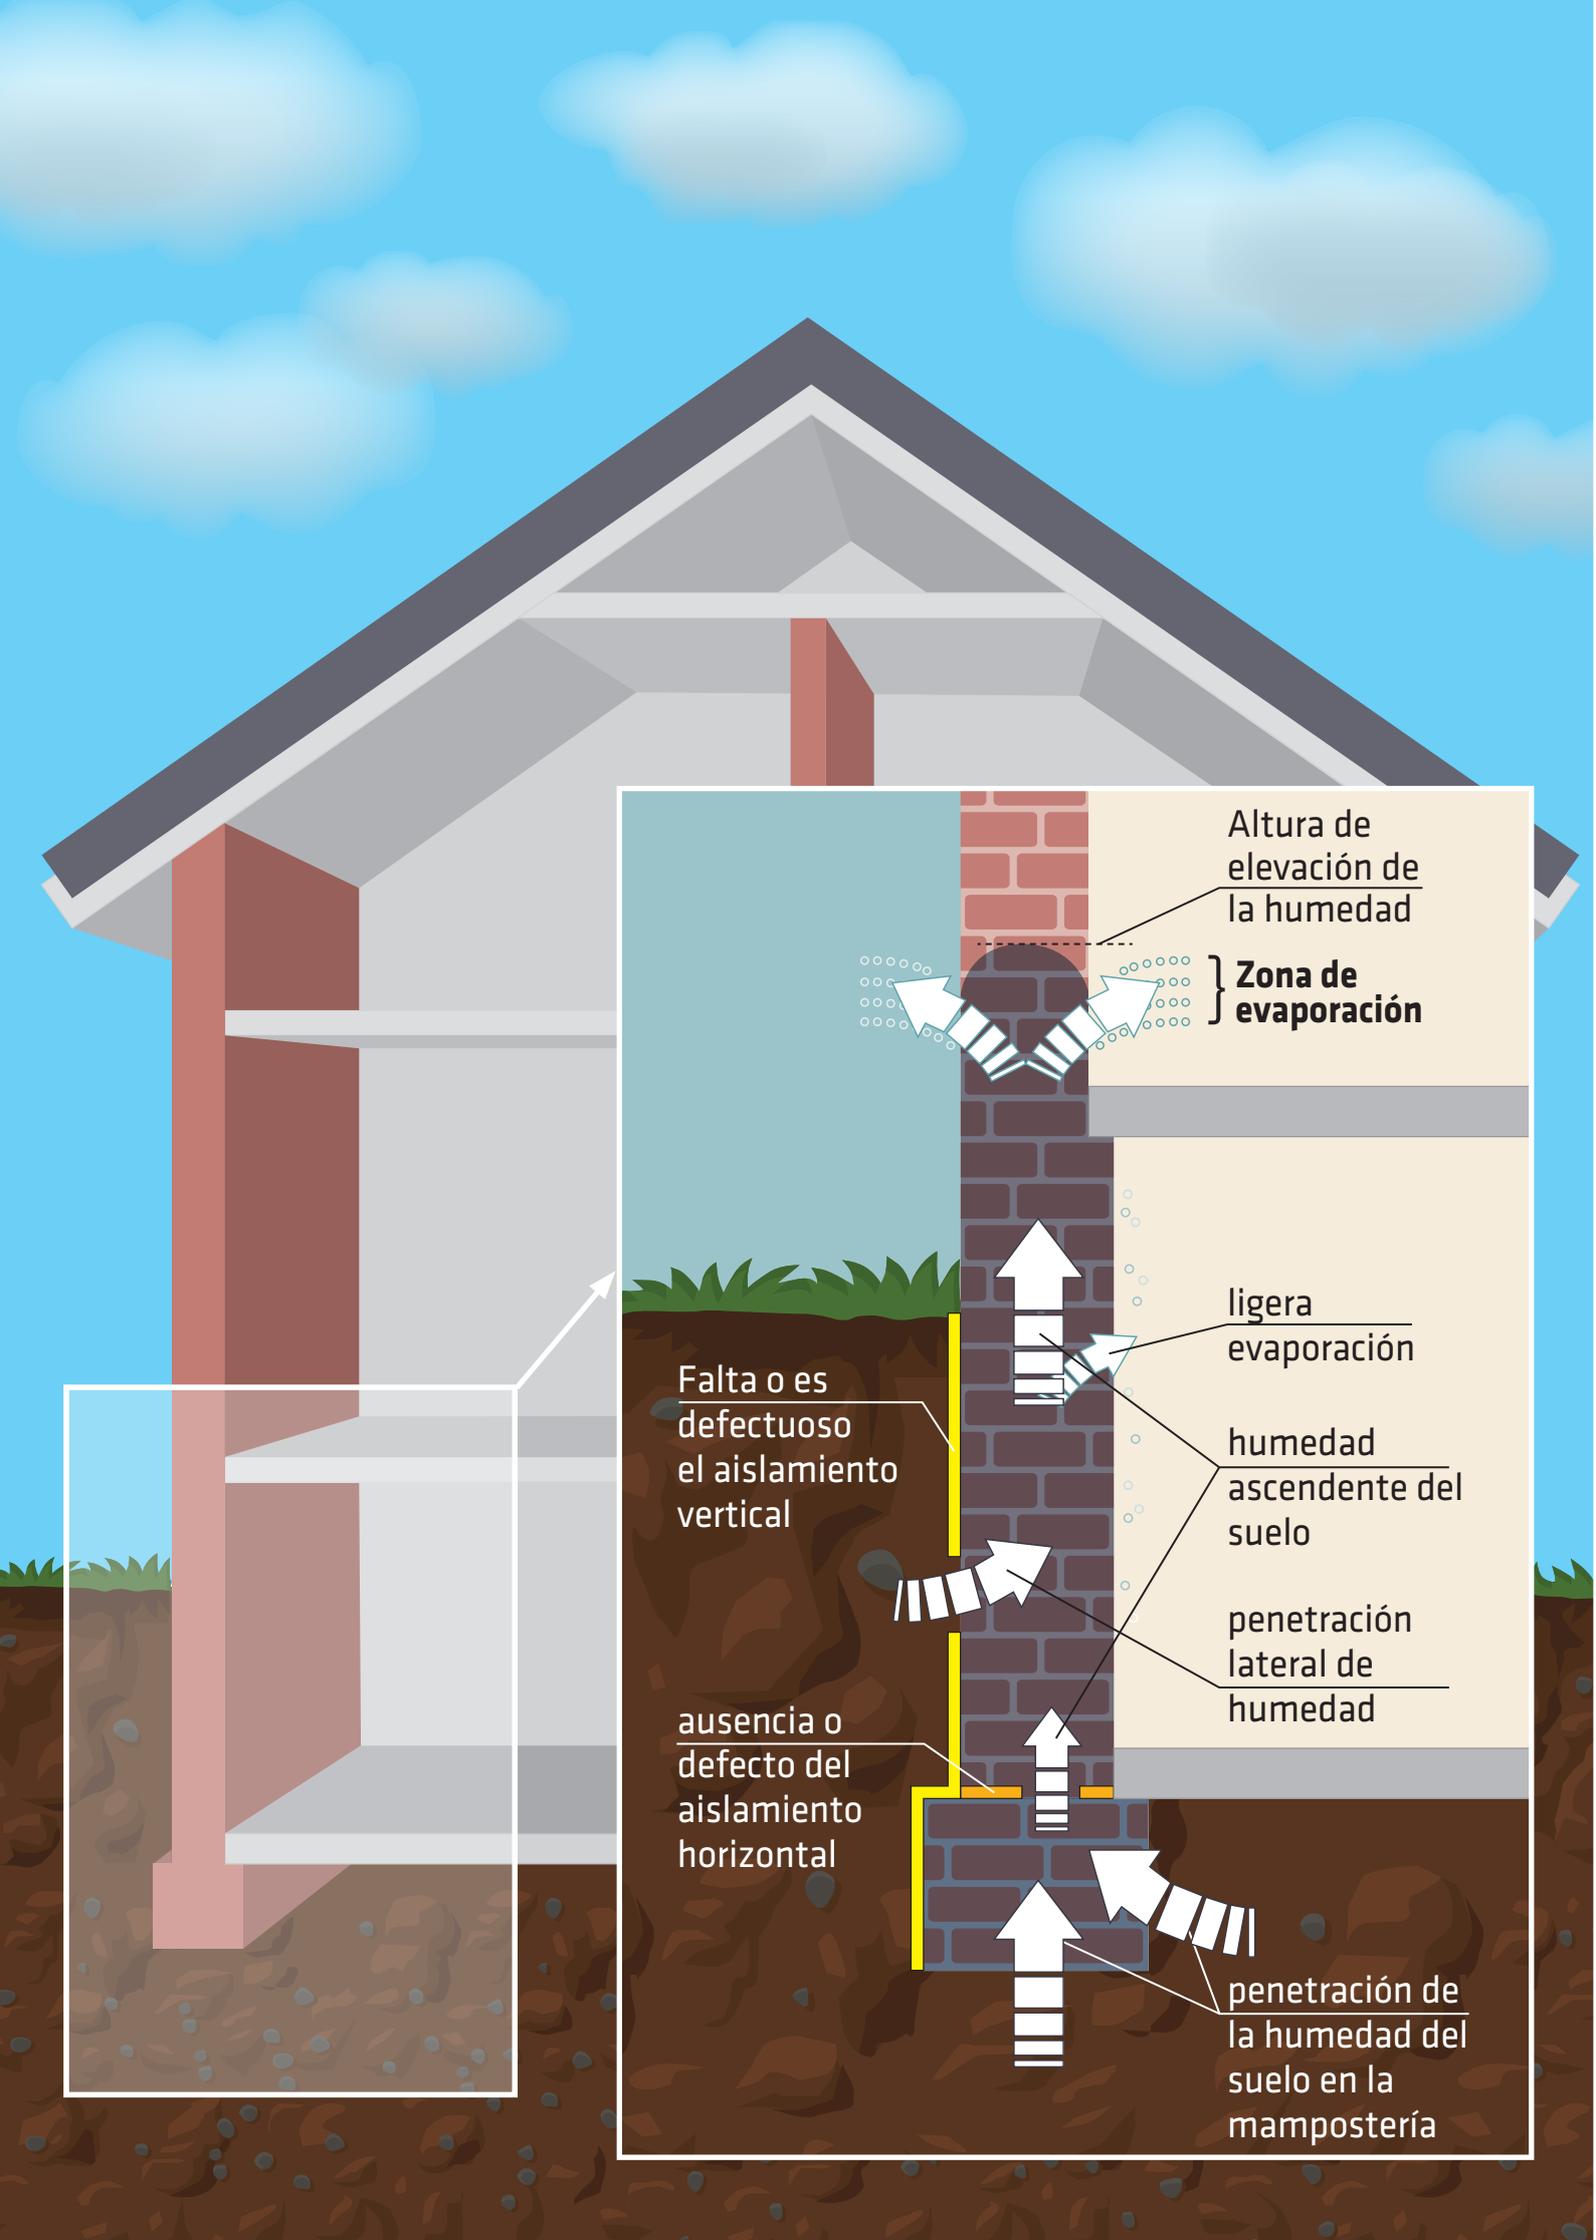
Altura de elevación de la humedad

Zona de evaporación

ligera evaporación

humedad ascendente del suelo

penetración lateral de humedad

Falta o es defectuoso el aislamiento vertical

ausencia o defecto del aislamiento horizontal

penetración de la humedad del suelo en la mampostería

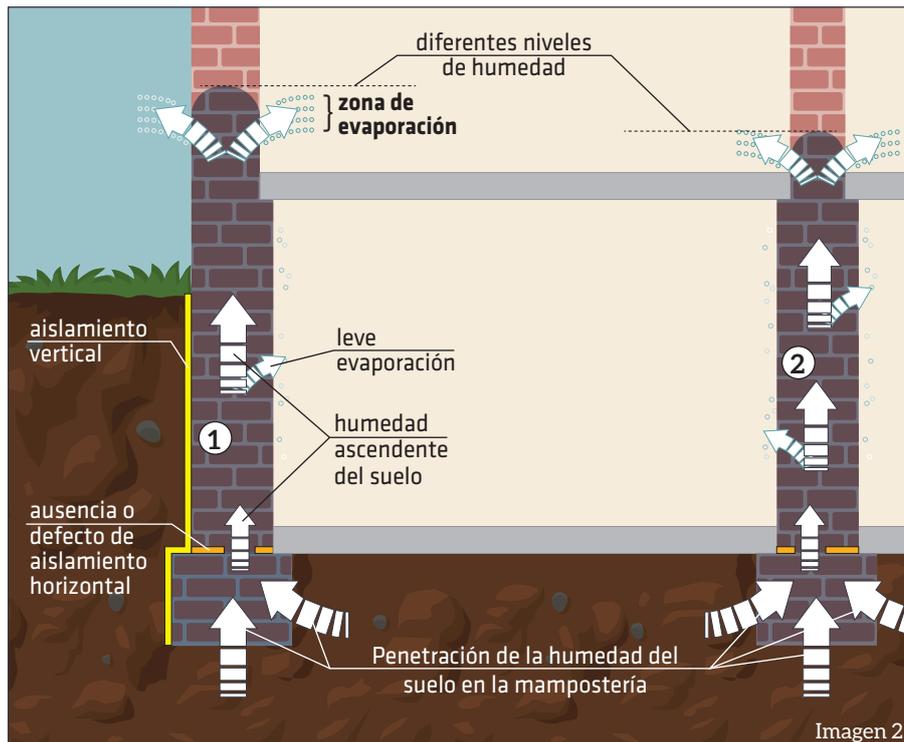
#### CASO 1 - DAÑOS HORIZONTALES

El aislante vertical contra la humedad está intacto. El aislante horizontal es defectuoso.

La pared exterior del sótano ① y los tabiques en contacto con el suelo ② presentan síntomas de humedad por capilaridad, por ejemplo, decoloración y descascaramiento de la pintura, escamas de yeso, eflorescencia salina, olor a moho, alta humedad del aire, etc.

La pared exterior tiene una mayor altura de humedad que las paredes divisorias.

Las diferentes alturas de elevación de la humedad son la característica principal del caso 1.

La altura de elevación de la humedad es ligeramente diferente en paredes exteriores e intermedias (Imagen 5), utilizando métodos de medición no destructivos, si los síntomas no son claramente visibles. El aislante vertical está intacto.

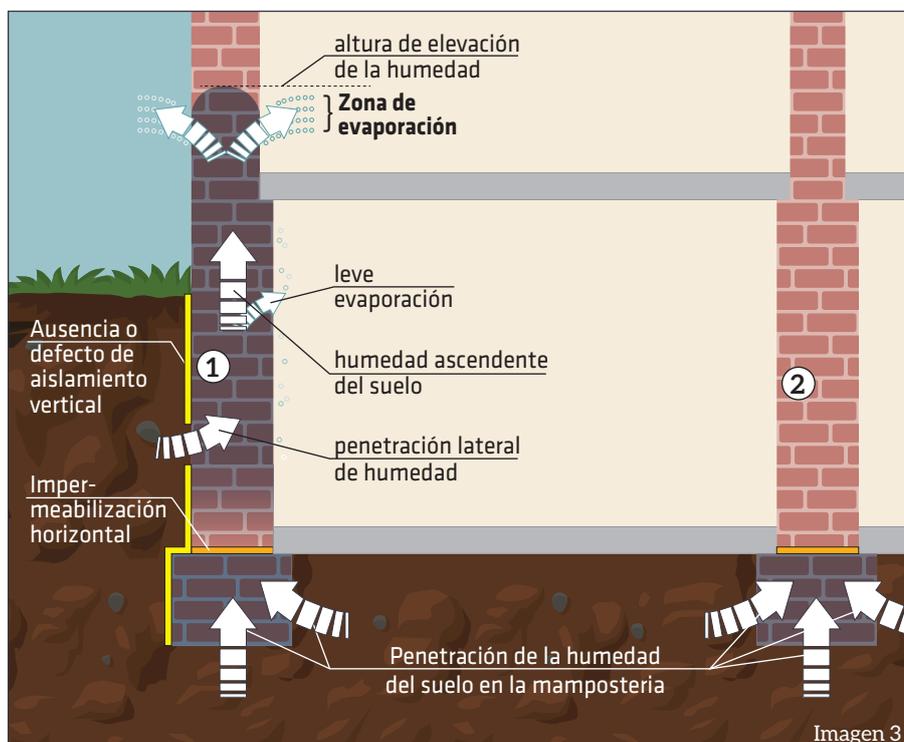
#### CASO 2 - DAÑOS VERTICALES

El aislante vertical es defectuoso. El aislante horizontal está intacto.

Solamente las paredes exteriores del sótano en contacto con la tierra ① muestran síntomas de humedad por capilaridad (como en el caso 1) y penetración lateral de humedad. La altura de elevación de la humedad sube, a veces, hasta el techo del sótano y por encima de él.

Las paredes divisorias ② están completamente secas en todo momento.

Los tabiques secos o muros de carga son la característica principal del caso 2.

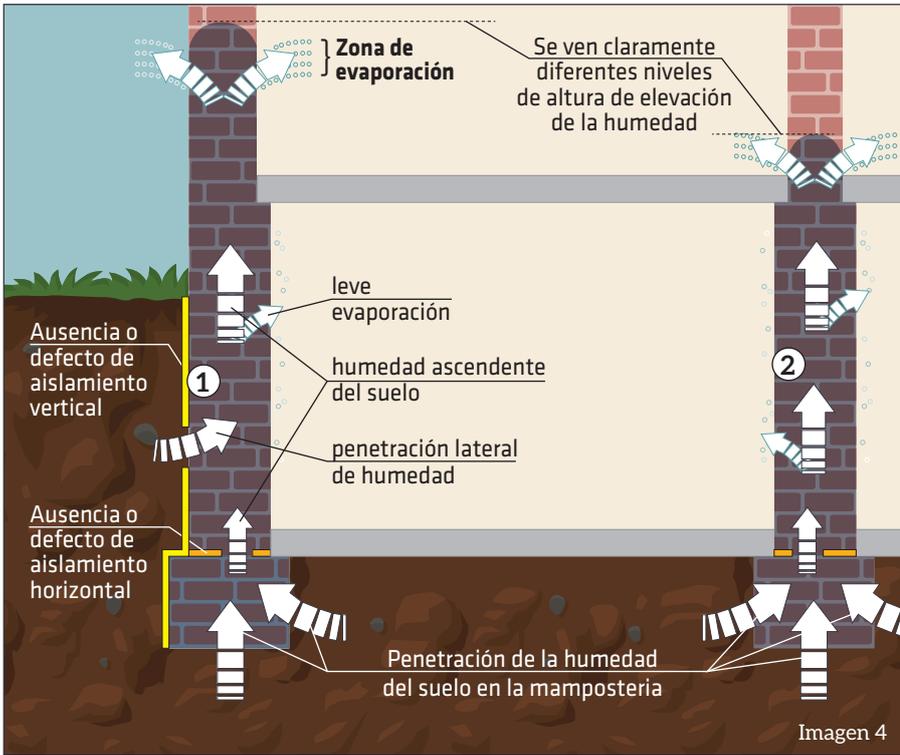
## CASO 3 - LOS MÁS FRECUENTES

El aislante de humedad vertical y horizontal es defectuoso.

La pared exterior del sótano ① y las paredes intermedias del sótano en contacto con la tierra ② muestran síntomas de penetración de humedad tanto ascendente como lateral en la pared ①. La altura de elevación de la humedad en la pared exterior es significativamente más alta que la de las paredes divisorias. La humedad sube hasta el techo del sótano y a menudo por encima de él, dañando la construcción a largo plazo.

El caso más común en el sector de la construcción: ¡El caso 3! Una simple excavación y un nuevo aislamiento vertical no resuelven el problema de humedad de la pared.

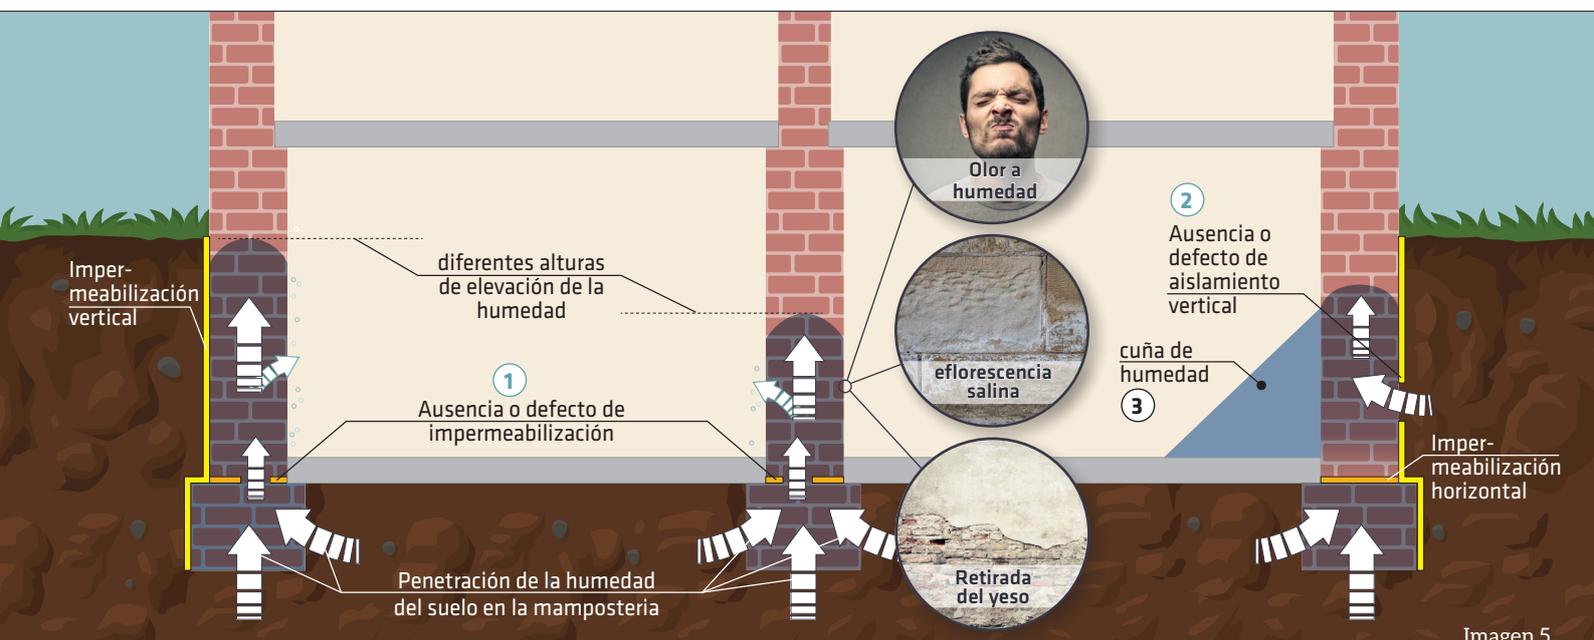
### Sin aislante horizontal contra la humedad ①

### Sin aislante vertical contra la humedad ②

La llamada cuña de humedad es visible y/o medible en la pared intermedia ③ adyacente a la pared exterior. Las paredes exteriores están húmedas. El aislante horizontal está intacto.

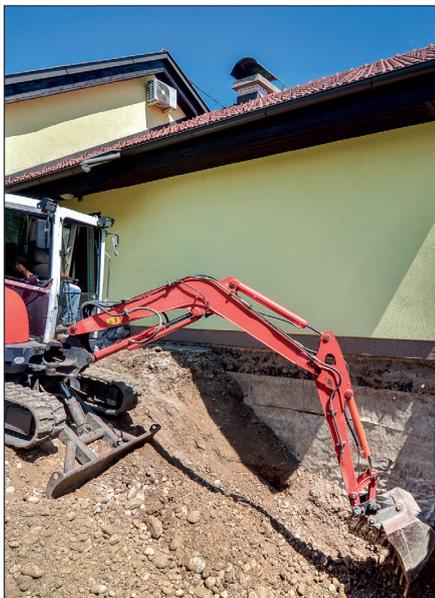
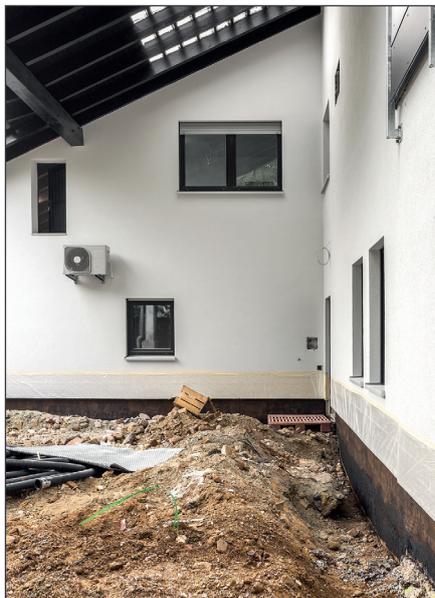
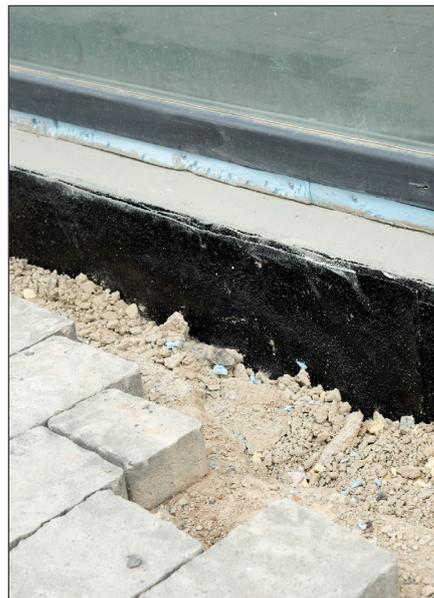
## ¿QUÉ SIGNIFICA RENOVAR EL AISLANTE VERTICAL CONTRA LA HUMEDAD EN LA MAMPOSTERÍA EXTERIOR DE LA BODEGA?

La renovación de un aislante contra la humedad vertical en la mampostería exterior del sótano es extremadamente compleja.

Renovar el aislante vertical del exterior no sólo es caro, sino que también destruye mucho!

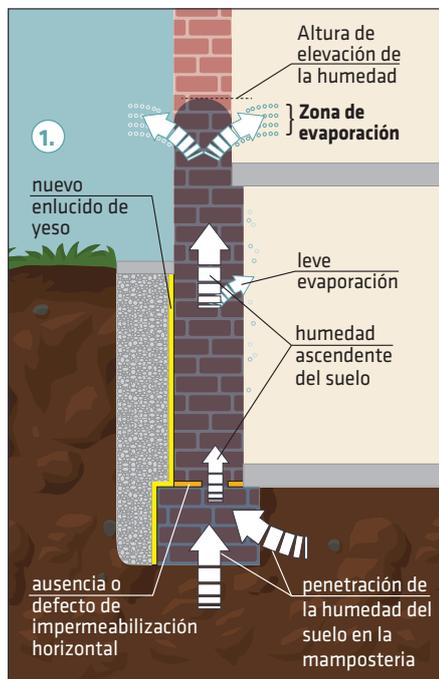
Imagen 6: Para el nuevo aislante vertical, es necesario excavar lateralmente hasta el borde inferior de la cimentación.

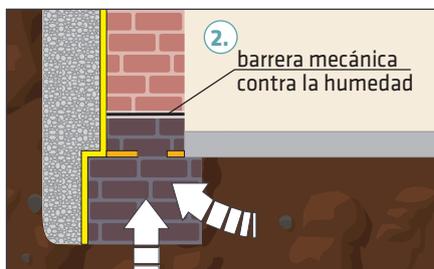
Imagen 7a: Un nuevo aislamiento horizontal puede realizarse mecánicamente, por ejemplo, mediante la inserción de placas de acero.

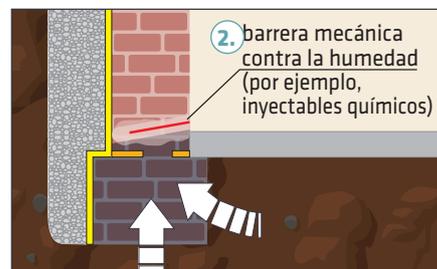
Imagen 7b: La impermeabilización puede realizarse químicamente, por ejemplo, inyectando una solución hidrófuga que, como mínimo, ralentiza la penetración de la humedad del suelo.
